In merito all'accessibilità degli spazi urbani e degli edifici ad uso pubblico da parte di persone con ridotte capacità motoria e sensoriale, il comune di Spoltore (PE), rappresentato dal dirigente dell'U.T.C., Arch. Giovanni MERICO ha affidato all'Arch. Luigi Antonio MICCOLI l'incarico professionale per la redazione del P.E.B.A., "Piano per l'Eliminazione delle Barriere Architettoniche" ai sensi della L. 41/86, art.32, comma 21, come modificata dalla Legge 104/92 art. 24, comma 9, in conformità alle indicazioni della Deliberazione di Giunta Regionale n. 03 del 09/01/2013 ed in esecuzione della Determinazione dirigenziale a contrarre n. 74 R.G. del 07/03/2014.

La presente relazione, trasmessa al Comune di Spoltore (PE), in occasione della consegna dell'incarico di cui alla Determina del responsabile del IV Settore n. 25 del 8/8/2018 e Determina del VI Settore n. 43 del 31/08/2018

Il Piano si pone l'obiettivo di garantire l'accessibilità e la visitabilità degli edifici pubblici, l'accessibilità degli spazi urbani pubblici costruiti o naturali e la fruizione dei principali percorsi pedonali da parte di tutti, secondo criteri di pianificazione, prevenzione e di buona progettazione.

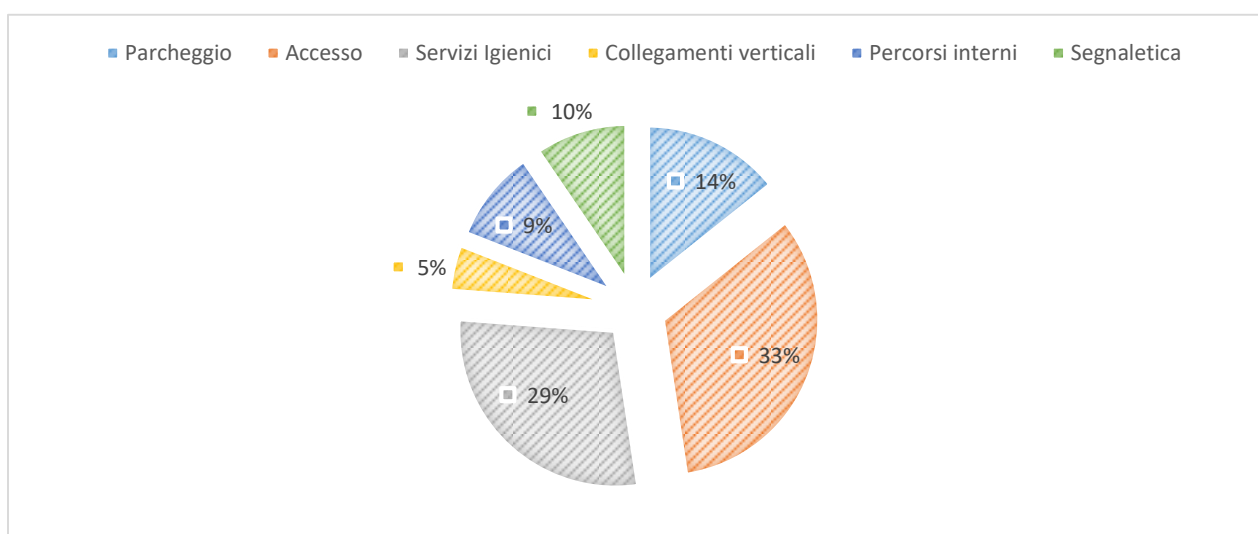
Di seguito vi è un grafico illustrativo che mette ordine a quelle che sono le criticità più ricorrenti nelle strutture del centro urbano di Spoltore (PE).

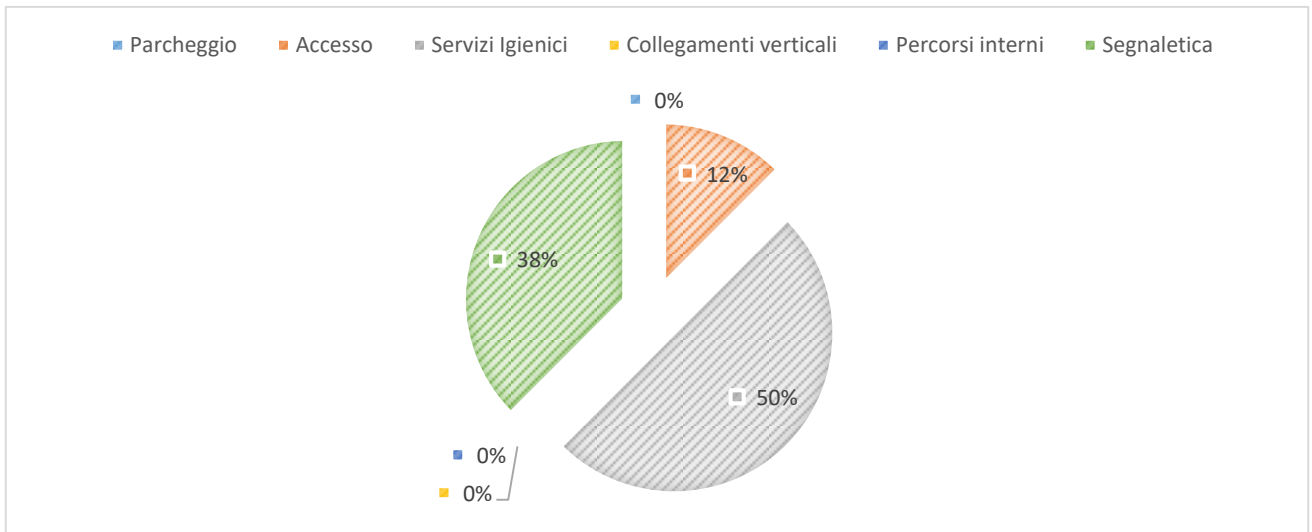
Di seguito vi è un grafico illustrativo che mette ordine a quelle che sono le criticità più ricorrenti nelle strutture della frazione Villa Raspa di Spoltore (PE).

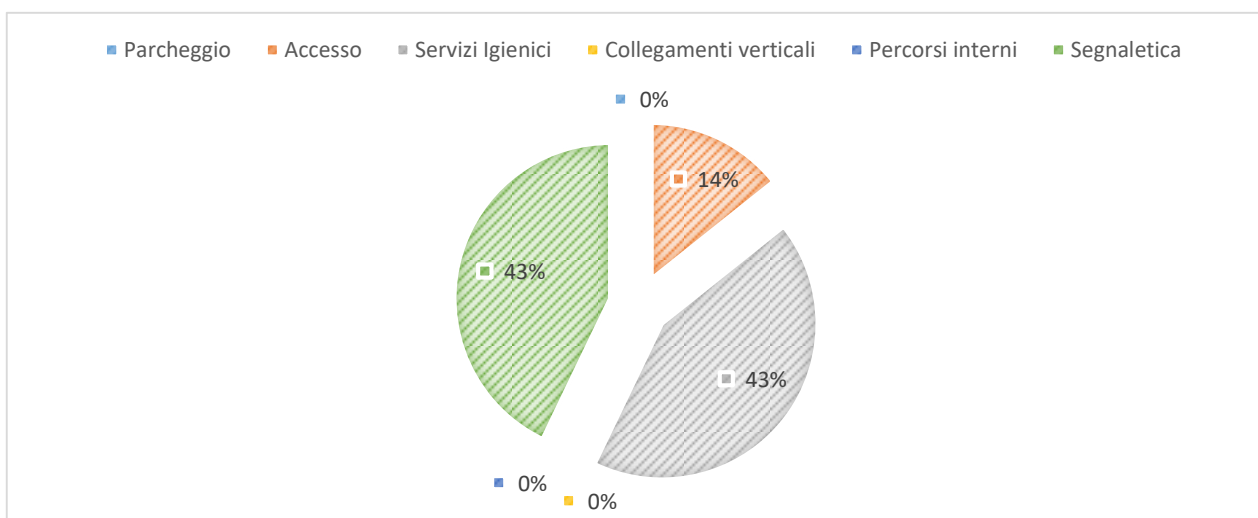
Di seguito vi è un grafico illustrativo che mette ordine a quelle che sono le criticità più ricorrenti nelle strutture della frazione Santa Teresa di Spoltore (PE).

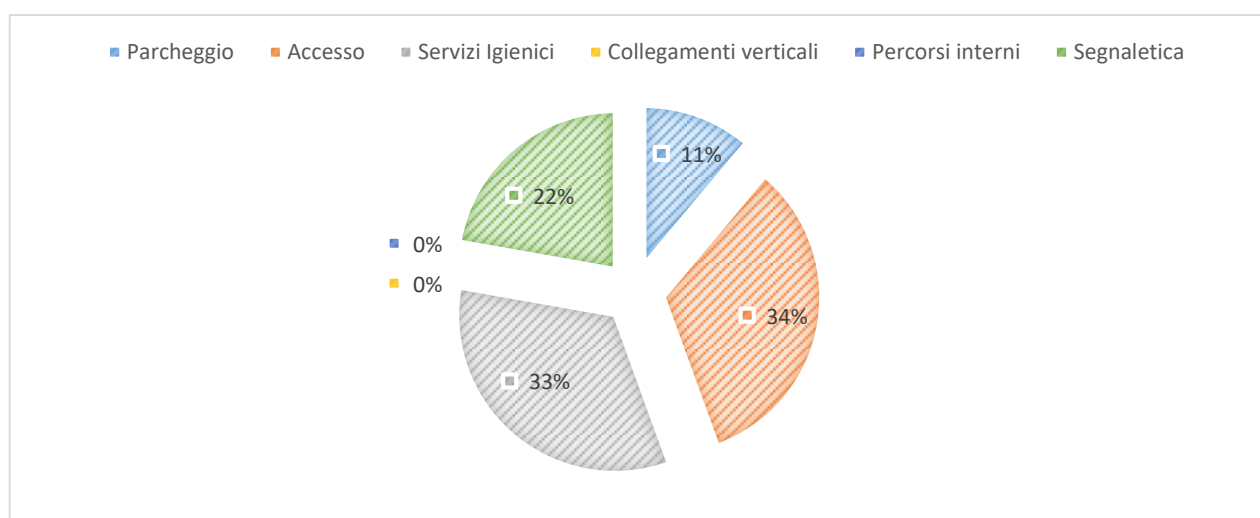
Di seguito vi è un grafico illustrativo che mette ordine a quelle che sono le criticità più ricorrenti nelle strutture della frazione Caprara di Spoltore (PE).

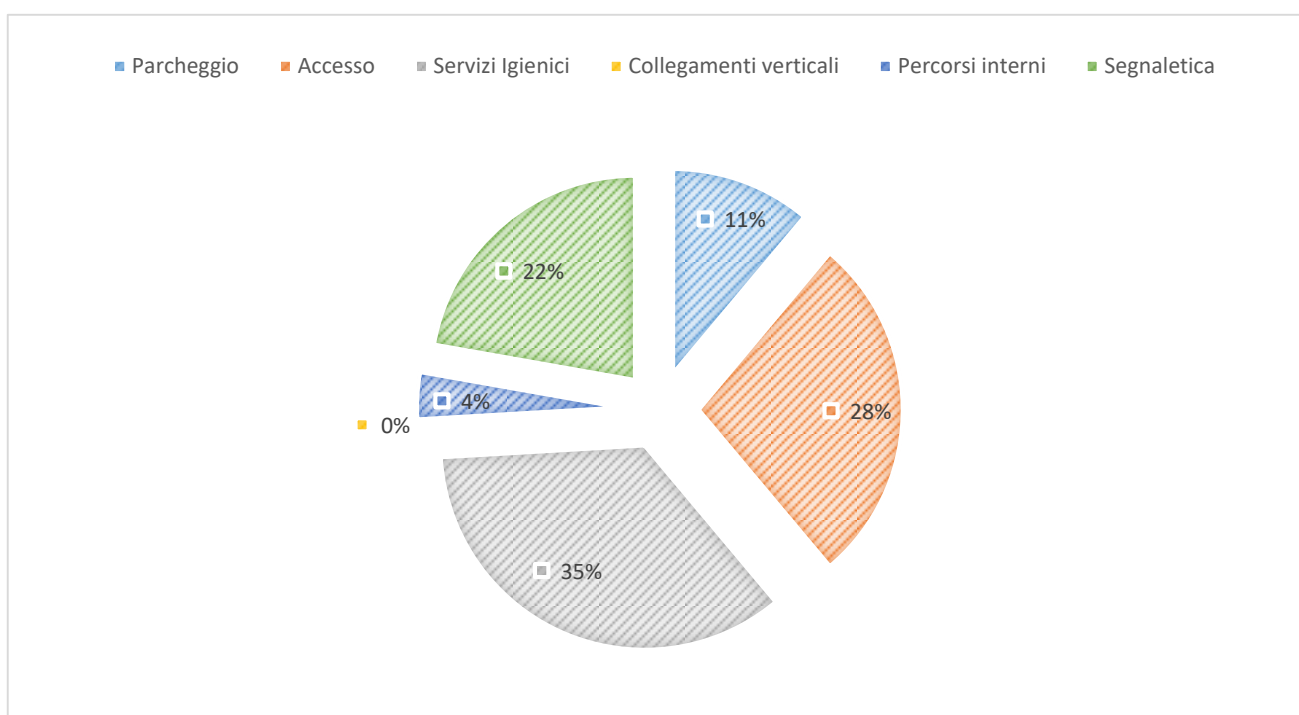
- la mancanza di posti-auto riservati a persone con disabilità, collocati in aree facilmente raggiungibili;
- l'assenza di rampe e scivoli per il superamento di dislivelli e altre discontinuità altimetriche lungo i percorsi;
- la presenza di ambienti interni (compresi gli spazi di distribuzione e i locali di servizio) di dimensioni inadeguate al passaggio di persone su sedia a ruote;
- l'assenza e l'inadeguatezza dei servizi igienici per disabili;
- l'assenza della segnaletica informativa.

Di seguito si riporta un grafico illustrativo che mette ordine a quelle che sono le criticità più ricorrenti nelle strutture delle cinque macro aree rilevate oggetto di P.E.B.A.
