# COMUNE DI MOTTOLA

OGGETTO: PIANO ELIMINAZIONE BARRIERE ARCHITETTONICHE (P.E.B.A.) - ADOZIONE

### PROGRAMMA DI ELIMINAZIONE DELLE BARRIERE ARCHITETTONICHE PER IL MIGLIORAMENTO DELL'ACCESSIBILITÀ URBANA NEL CENTRO STORICO DI MOTTOLA (TA)

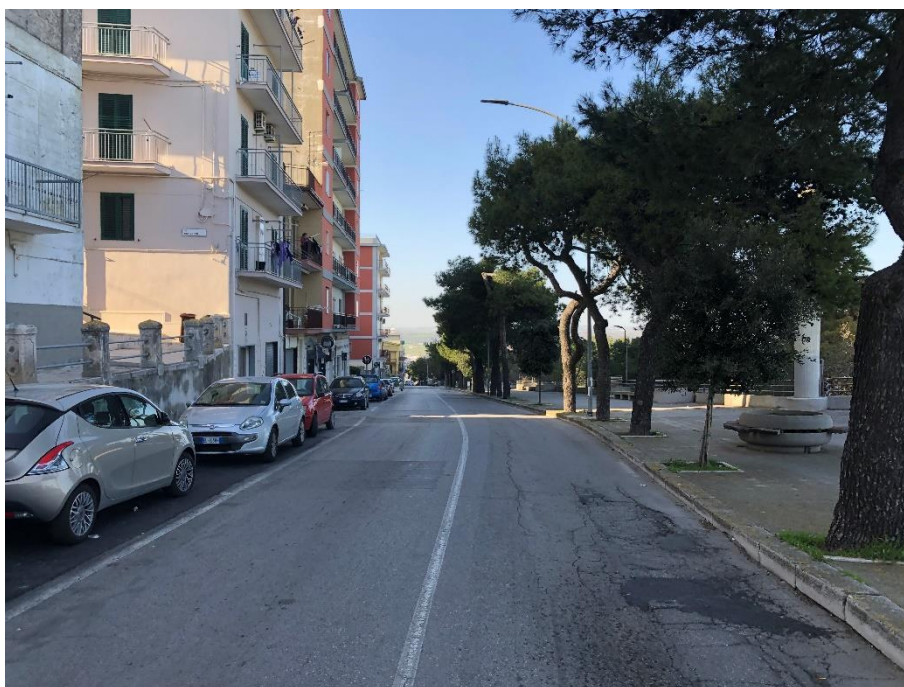
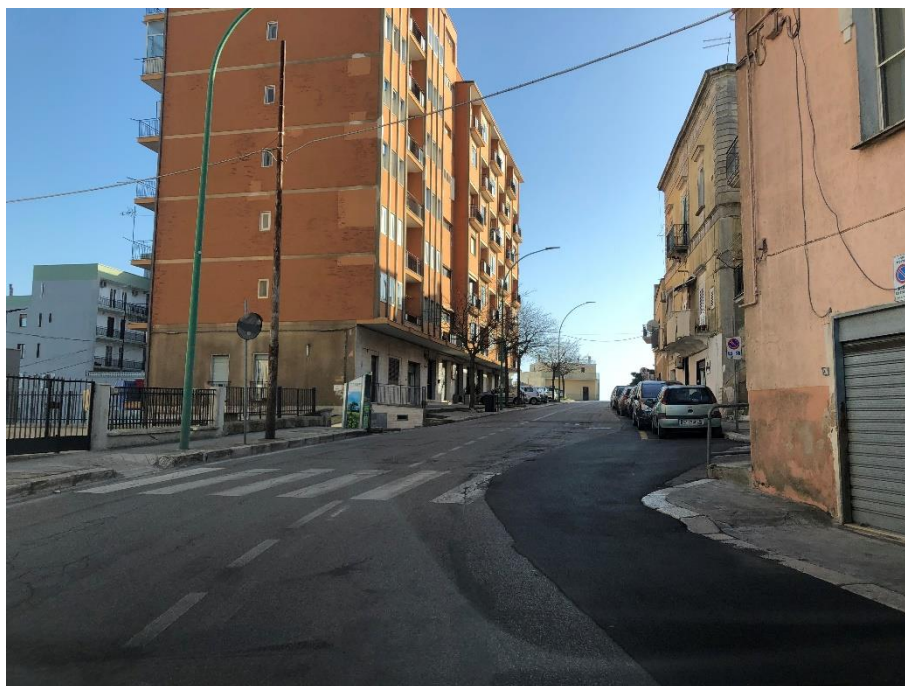
Fotografie 9 e 10 - Rilievi della Città di Mottola (TA) – viale Giuseppe Turi all'intersezione con via Dante a destra e via Pineta a sinistra; in evidenza la ridotta larghezza dei marciapiedi laterali, le aree di sosta laterali e la configurazione in salita dell'asse stradale.

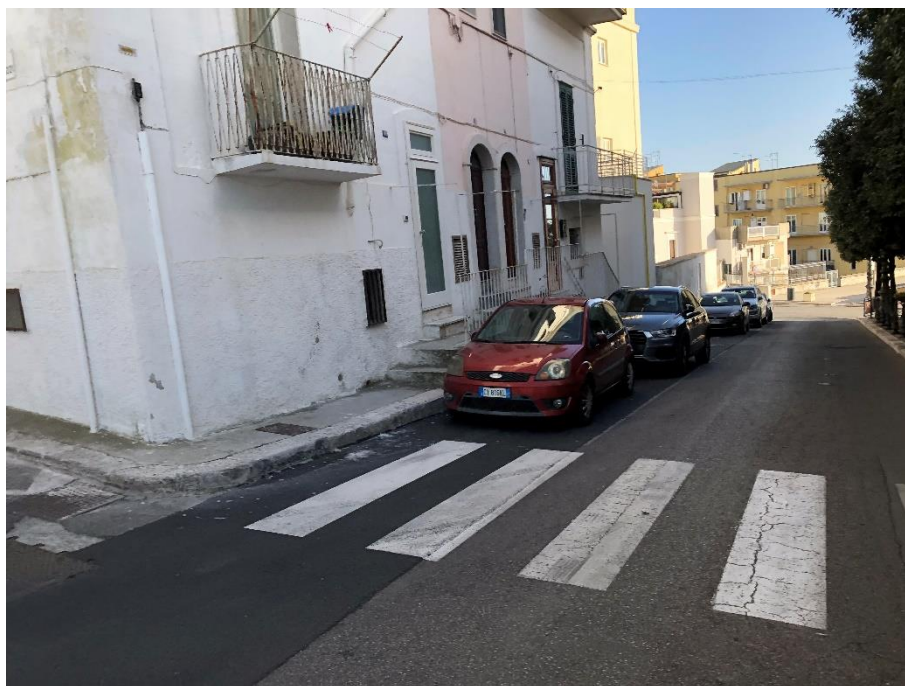
Fotografie 13 e 14 - Rilievi della Città di Mottola (TA) – via Salvo d'Acquisto all'intersezione con la laterale a sinistra via Urbano Rottazzi; in evidenza la ridotta larghezza dei marciapiedi laterali e le aree di sosta laterali con la configurazione in salita dell'asse stradale.

Come da foto n. 13, nella foto n. 13 ripresa della trasversale via Urbano Rottazzi.

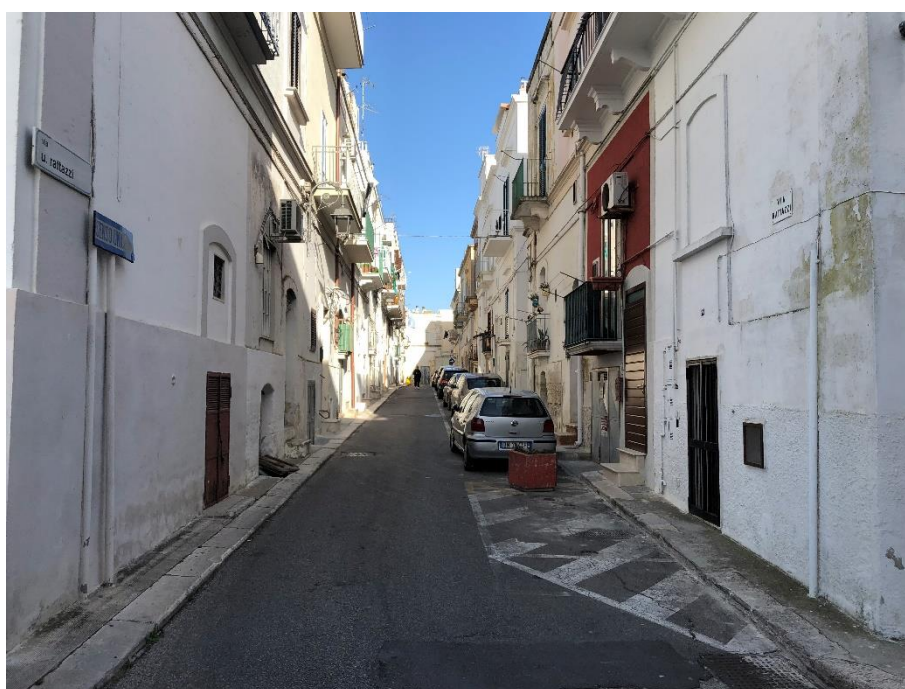
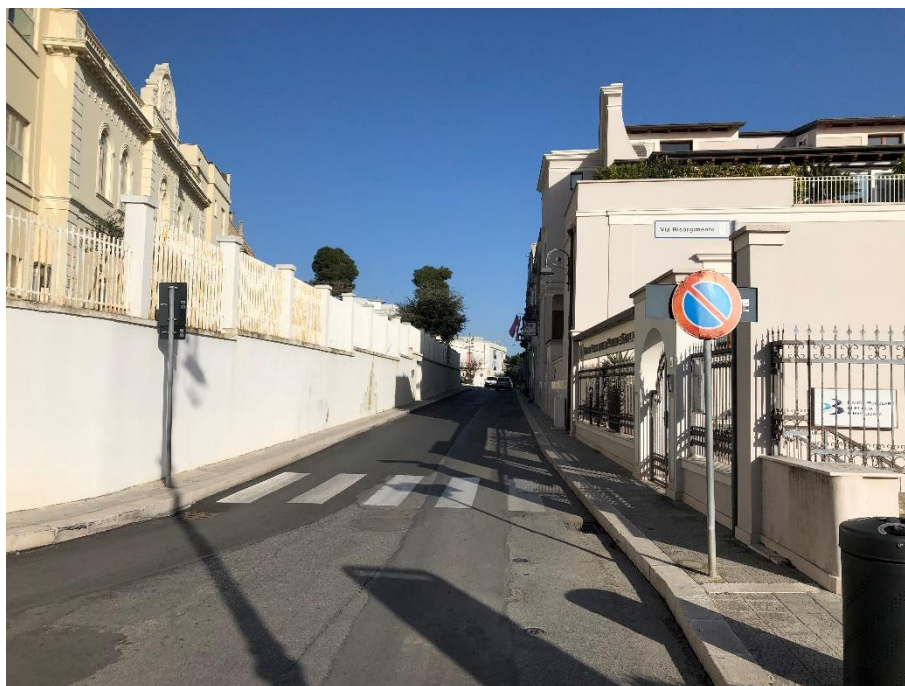
Fotografie 15 e 16 - Rilievi della Città di Mottola (TA) – via Risorgimento (foto n. 15); in evidenza la ridotta larghezza dei marciapiedi laterali e la configurazione in salita dell'asse stradale; nella foto n. 16, ripresa di via Risorgimento all'intersezione con la viabilità principale Corso Vittorio Emanuele; in evidenza la presenza di scivoli realizzati per le barriere architettoniche privi di appositi attraversamenti pedonali in sicurezza.

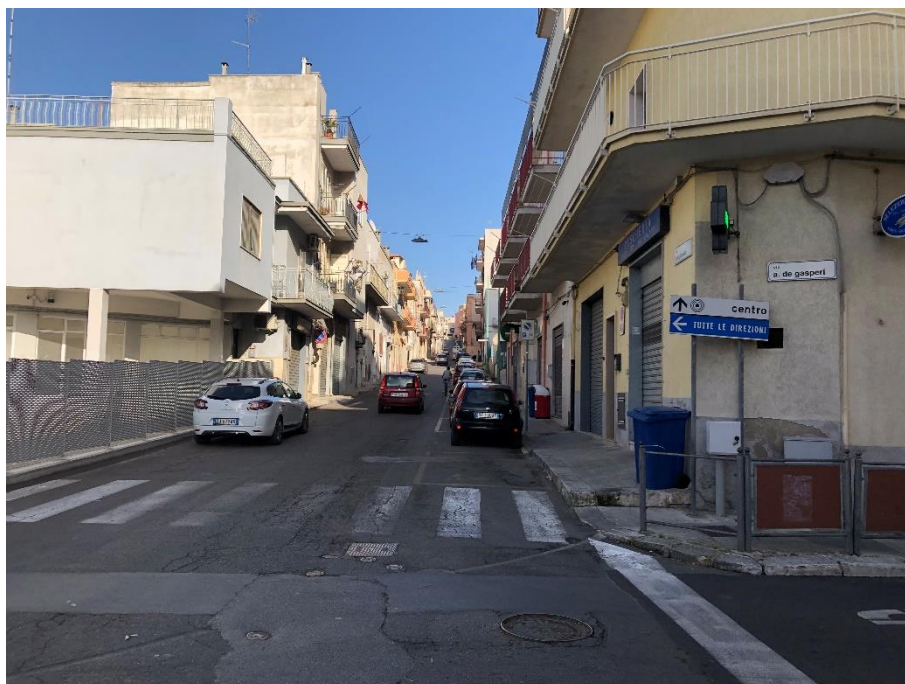
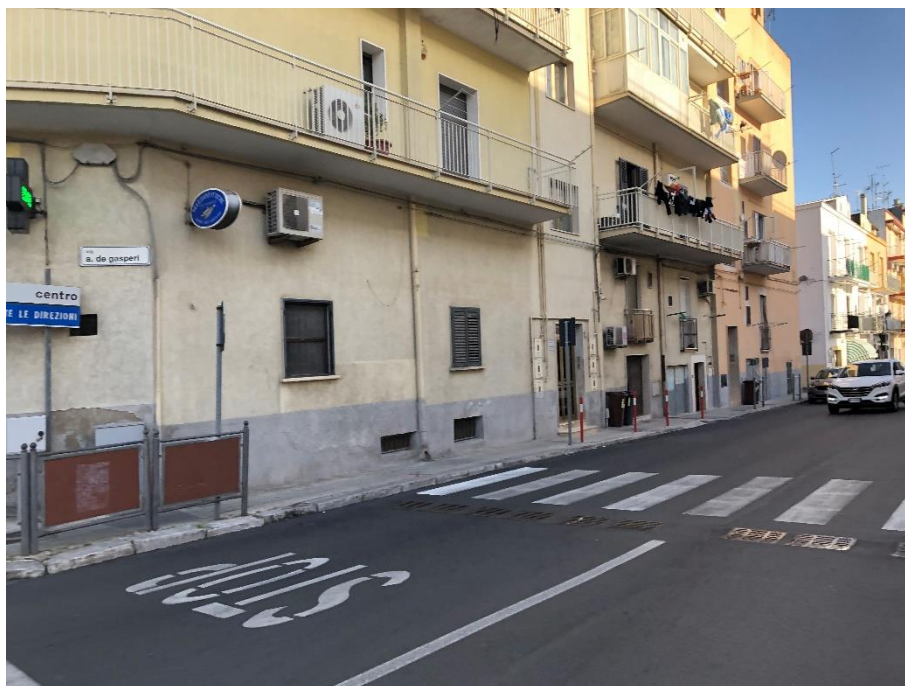
Fotografie 21 e 22 - Rilievi della Città di Mottola (TA) – via Alcide De Gasperi (foto n. 21) e via Salvatore Allende (foto n. 22); in evidenza la ridotta larghezza dei marciapiedi laterali e la configurazione degli assi stradali.

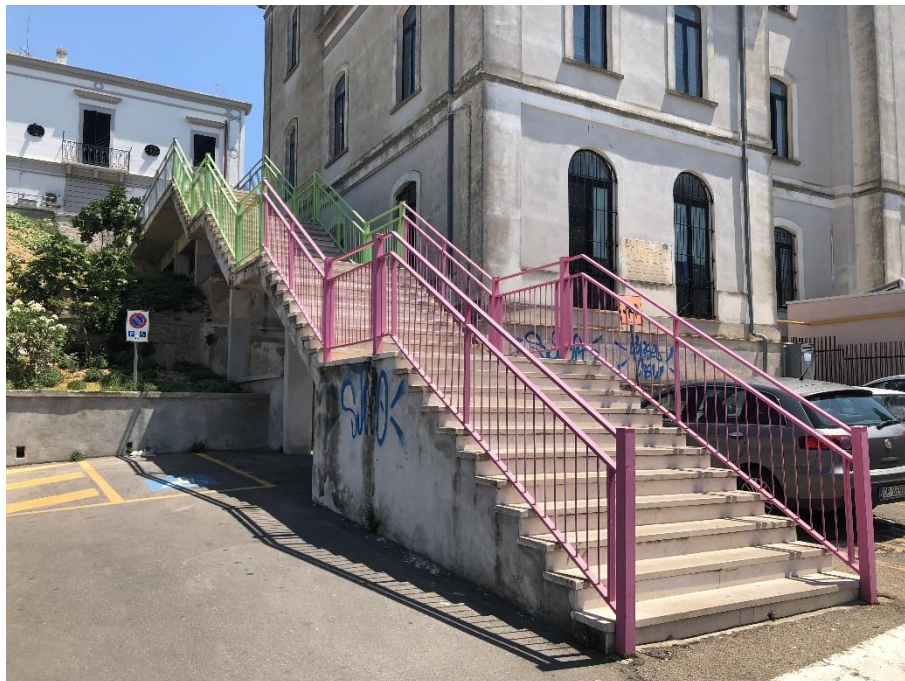
Fotografie 23 e 24 - Rilievi della Città di Mottola (TA); in evidenza la presenza di scalinate di recente realizzazione di scalinate di antica realizzazione che caratterizzano l'intera struttura della città.

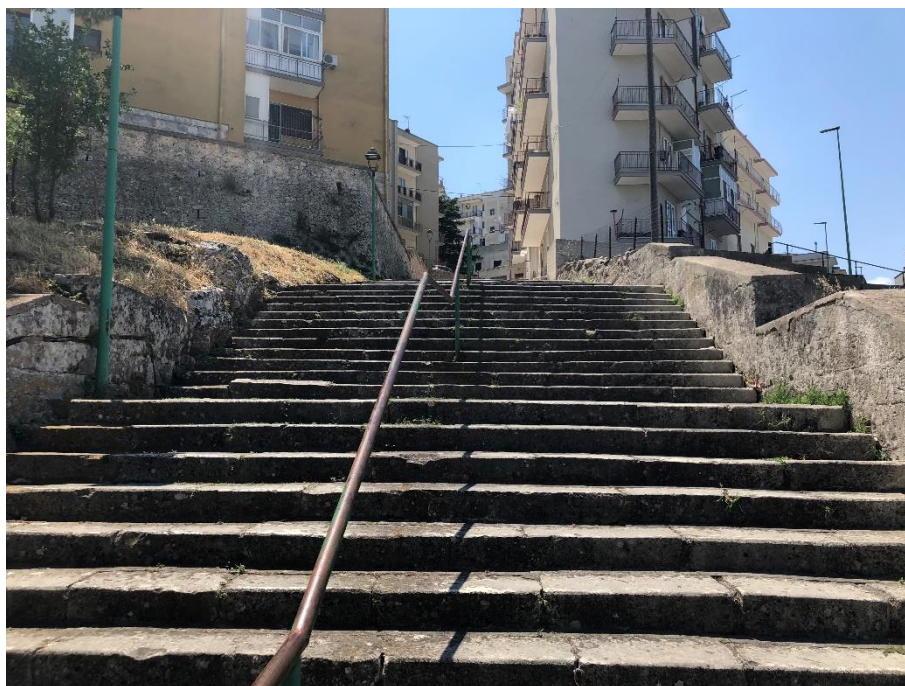
Fotografie 25 e 26 - Rilievi della Città di Mottola (TA); in evidenza la presenza di scalinate di antica realizzazione che caratterizzano l'intera struttura della città di impossibile accessibilità per persone con disabilità motorie.

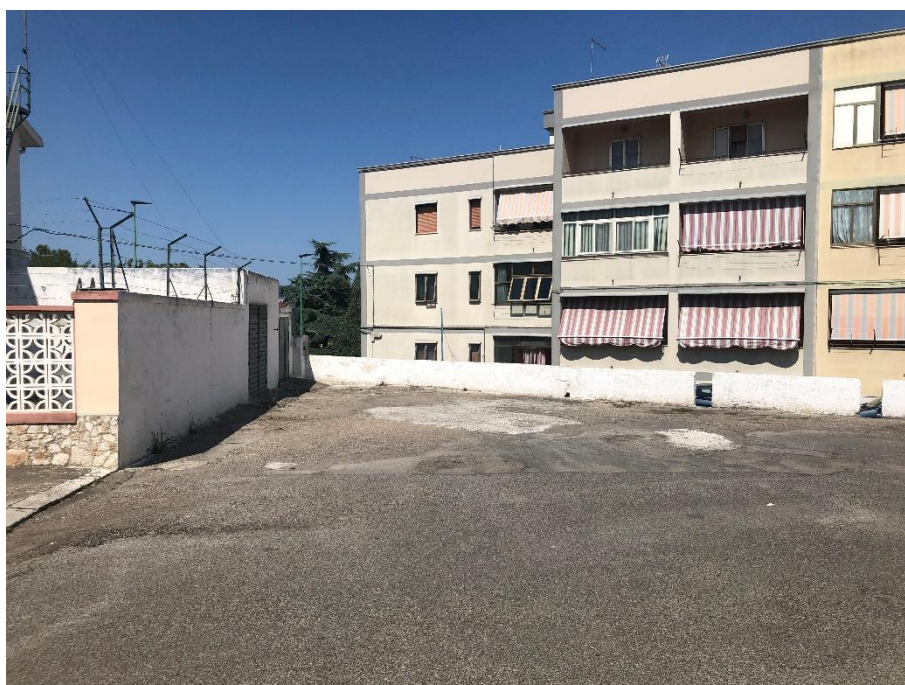
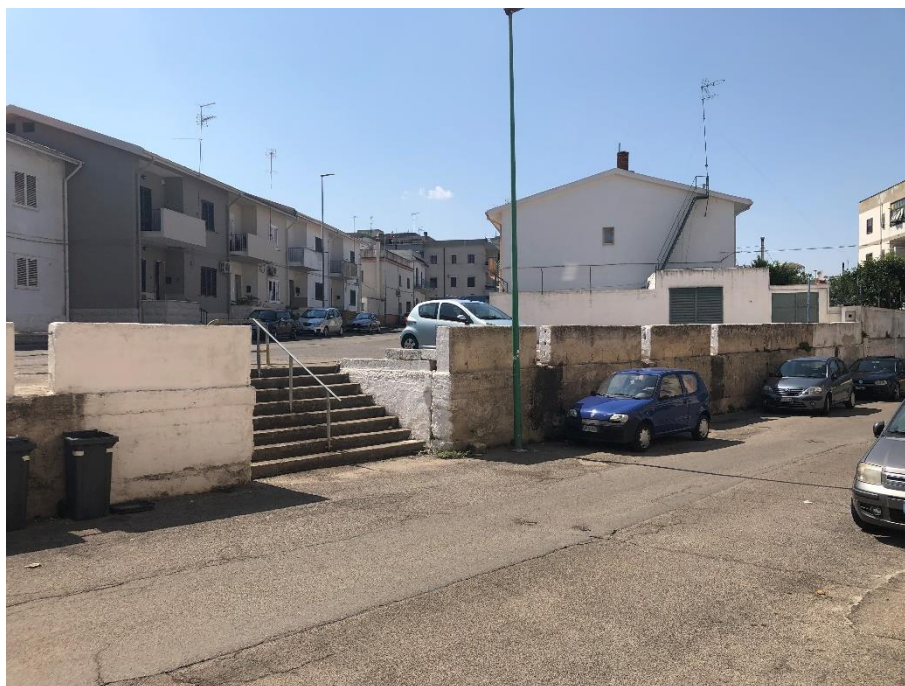
Fotografie 29 e 30 - Rilievi della Città di Mottola (TA); in evidenza la presenza di altre scalinate di antica realizzazione che caratterizzano la città e che risultano di impossibile accessibilità per persone con disabilità motorie. In evidenza inoltre il muro adiacente la scalinata con evidenti segni di deterioramento (essendo di antica costruzione).

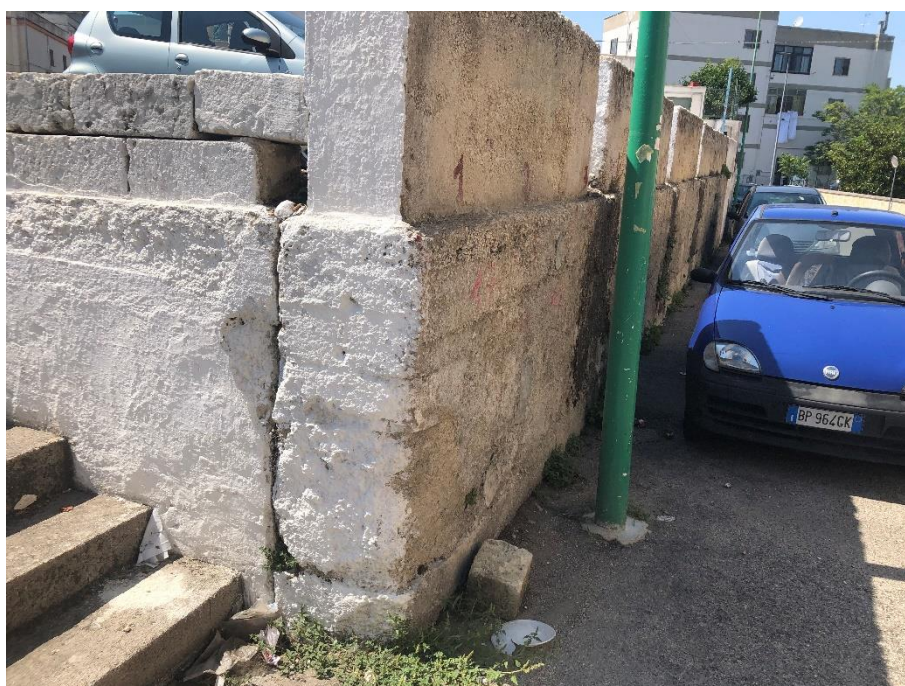
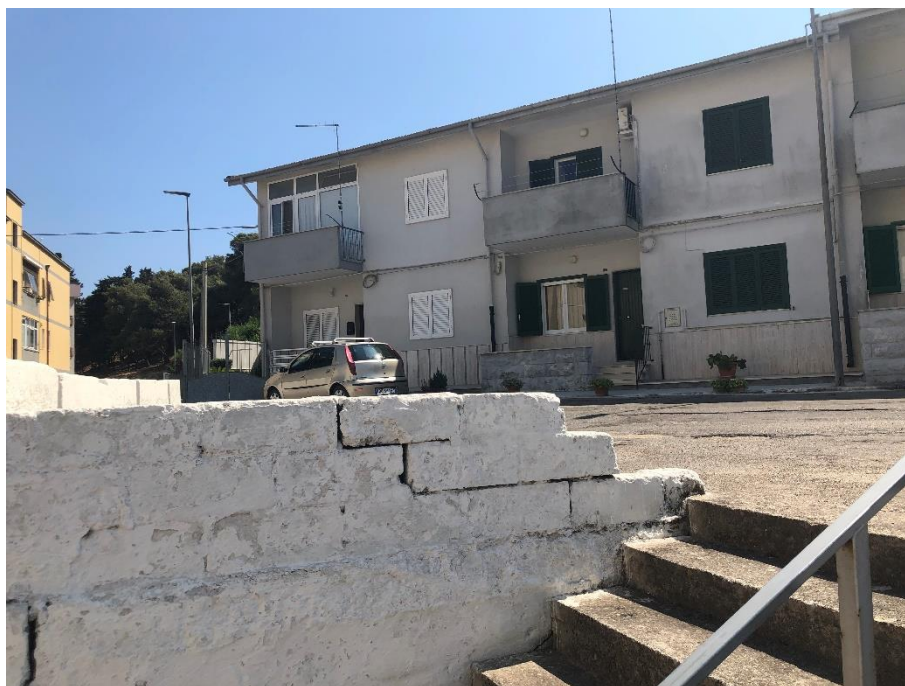
Fotografie 31 e 32 - Rilievi della Città di Mottola (TA); in evidenza la presenza di scalinate di antica realizzazione che caratterizzano la città e che risultano di impossibile accessibilità per persone con disabilità motorie. In evidenza nella foto n. 31, il muro adiacente la scalinata con evidenti segni di deterioramento (essendo di antica costruzione).

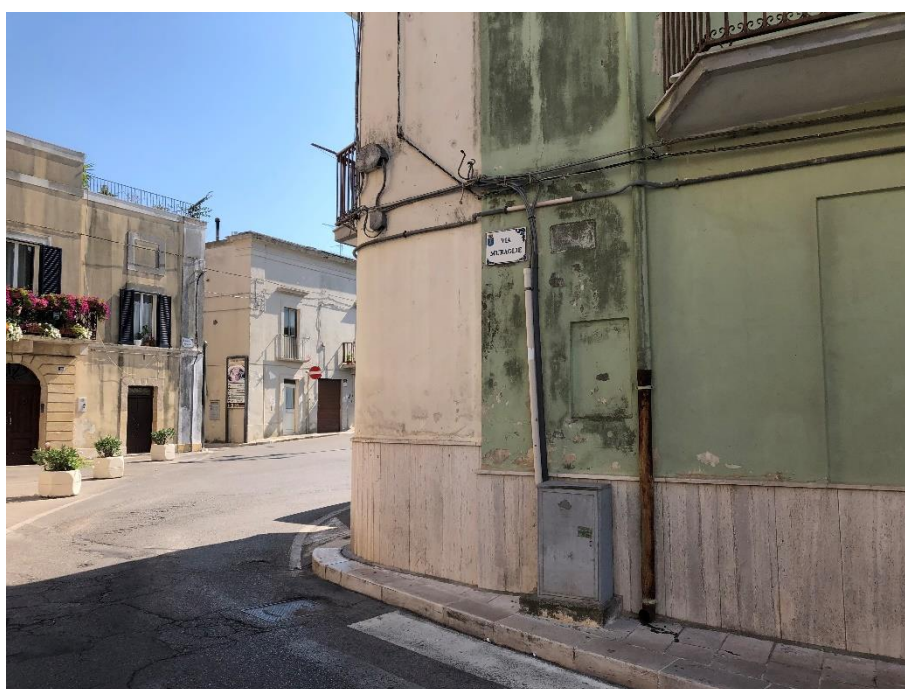
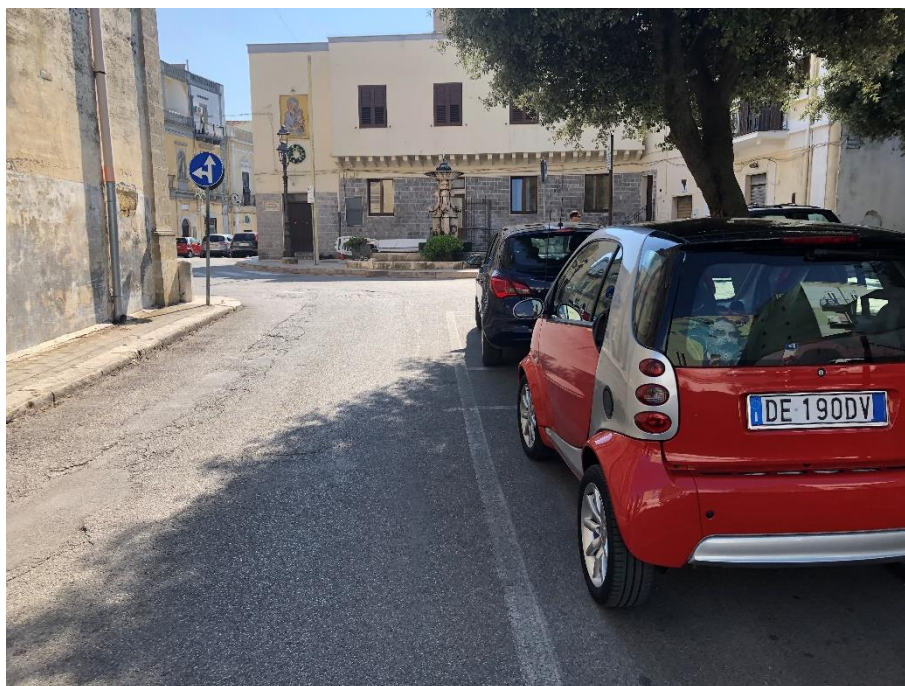
Fotografie 37 e 38 - Rilievi della Città di Mottola (TA); in evidenza la conformazione di Piazza Plebiscito e della viabilità interna di corso Vittorio Emanuele II; in evidenza la presenza di aree di sosta e la ridotta larghezza dei marciapiedi laterali in prossimità delle intersezioni stradali.

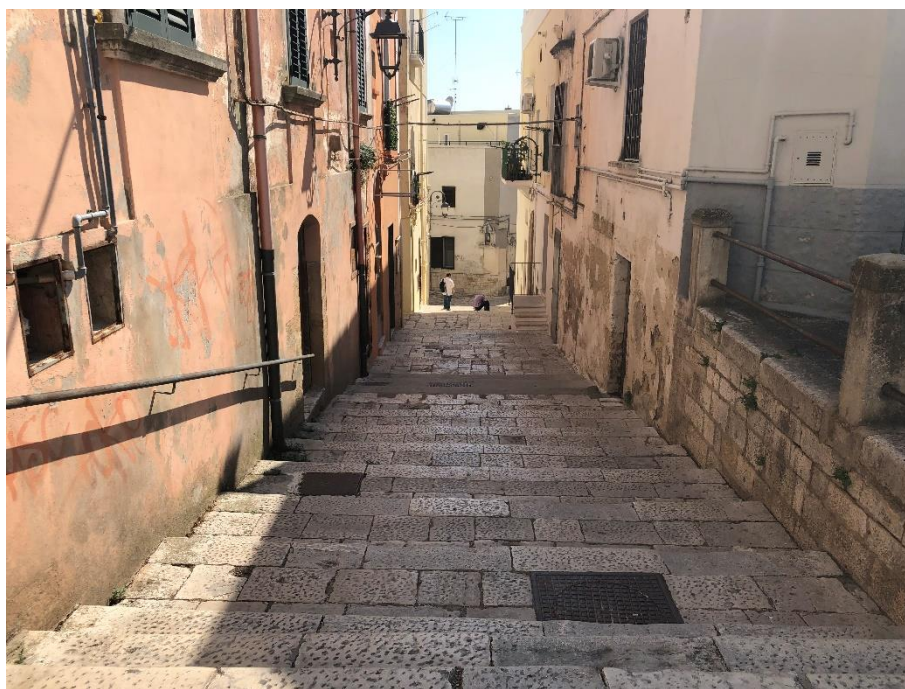
Fotografia 40 - Rilievi della Città di Mottola (TA); in evidenza la presenza di scalinate di antica realizzazione che caratterizzano l'intera struttura della città e che risultano di impossibile accessibilità per persone con disabilità motorie.

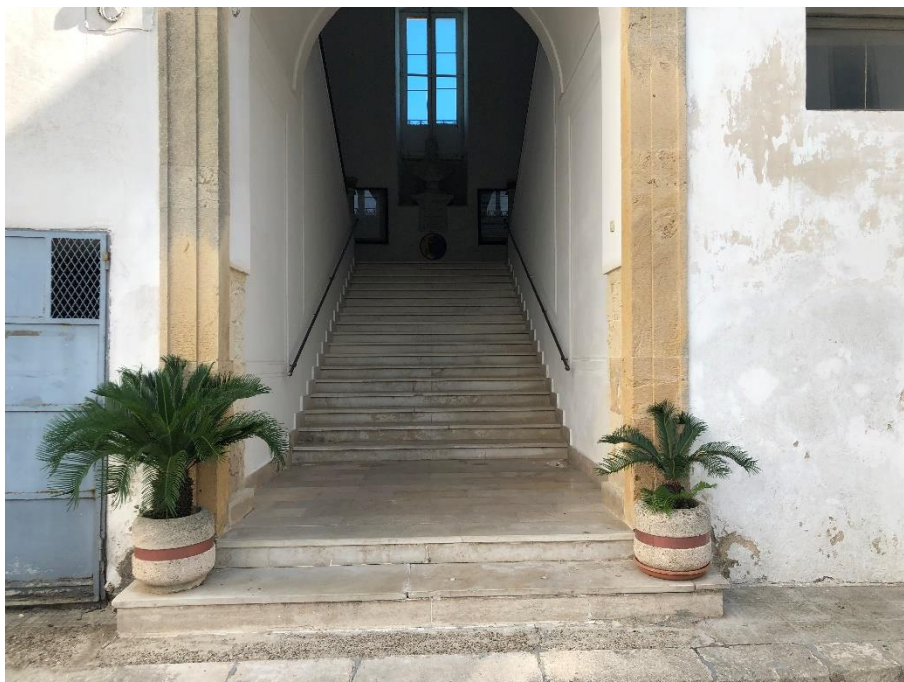
Fotografie 41 e 42 - Rilievi della Città di Mottola (TA); in evidenza la presenza di scalinata per l'accesso all'interno dell'Ufficio Pubblica Istruzione – Cultura Ecologia Sport e Turismo, esempio di evidente condizione di barriera architettonica (foto n. 41) e la presenza di scalinate di antica realizzazione che caratterizzano l'intera struttura della città e che risultano di impossibile accessibilità per persone con disabilità motorie.

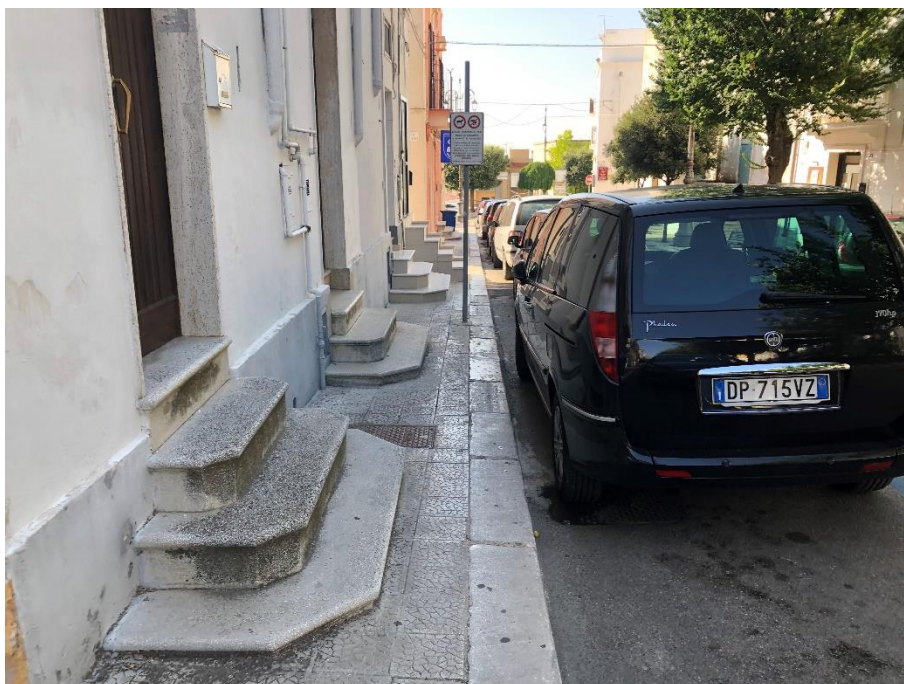
Fotografia 44 - Rilievi della Città di Mottola (TA); in evidenza la presenza di marciapiede con scalini laterali di accesso agli interni dei fabbricati presenti che risultano esempi di barriere architettoniche. Ripresa in prossimità con l'intersezione di via Gian Battista Vico.

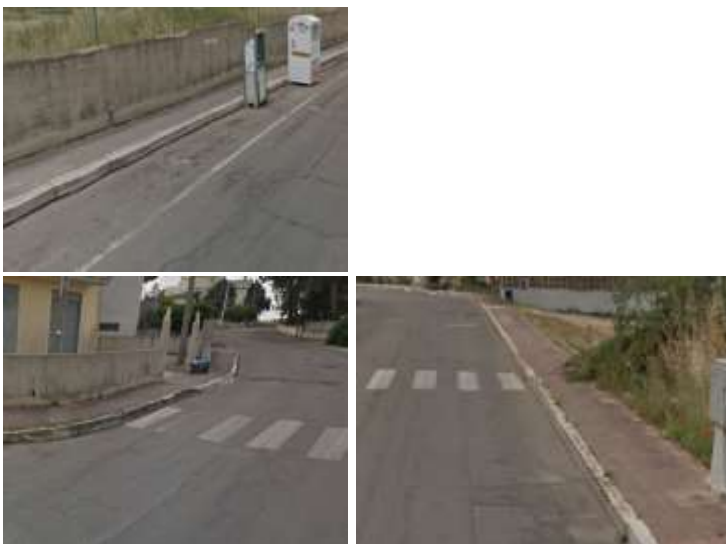
#### Foto del rilievo

Assenza di percorso accessibile (sottodimensionato)

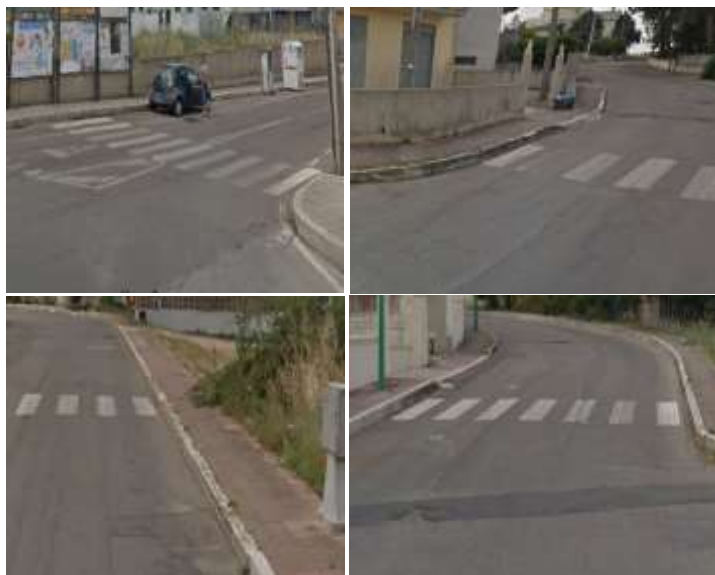
#### Foto Rilievo

N. 4 Attraversamento pedonale con pavimentazione inadeguata per la presenza di sconnessioni, chiusini/caditoie non raccordati con la pavimentazione esistente.

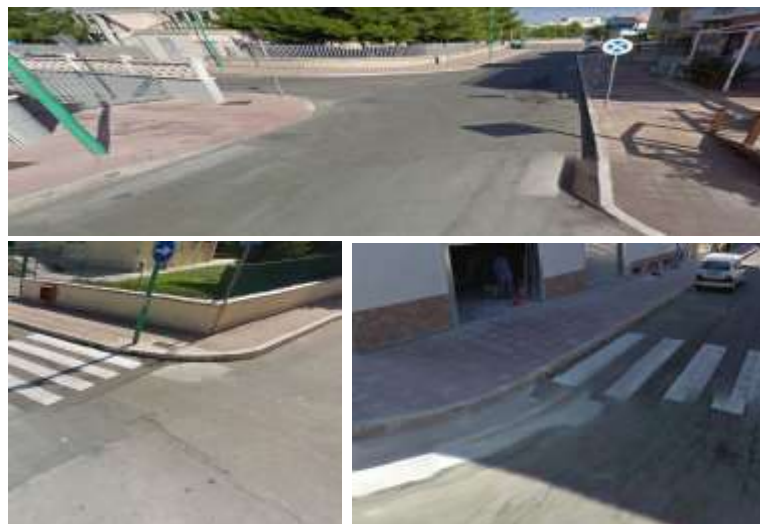
#### Foto Rilievo

Dislivello causato da n. 14 gradini di 2/30 cm

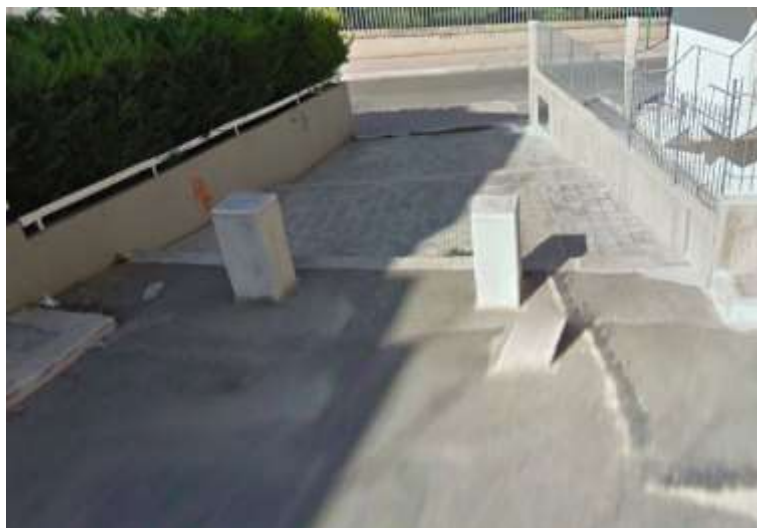
### Foto del rilievo

Dislivello causato da n.3 gradino di 2/30 cm

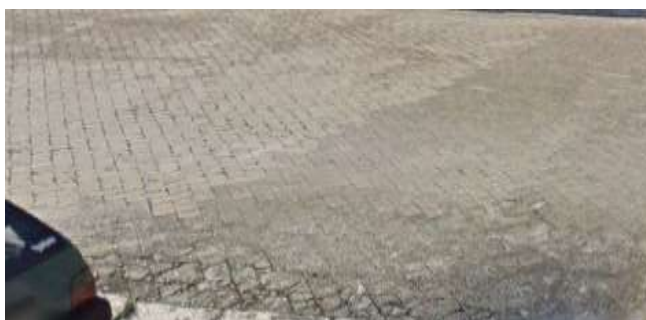
#### Foto del rilievo

Pavimentazione con sconnessioni dovute alle fugature

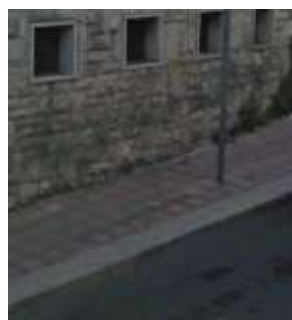
#### Foto del rilievo

Pavimentazione con sconnessioni dovute alle fugature

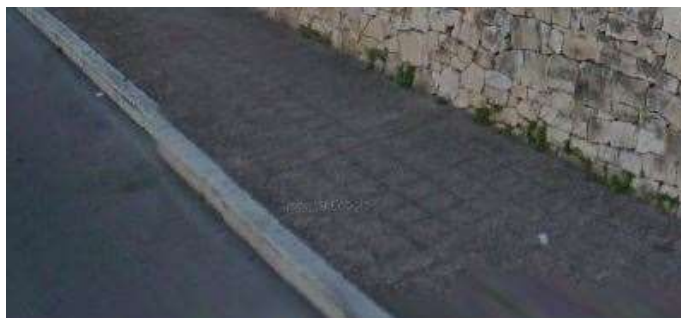
#### Foto del rilievo

Pavimentazione con sconnessioni dovute alle fugature

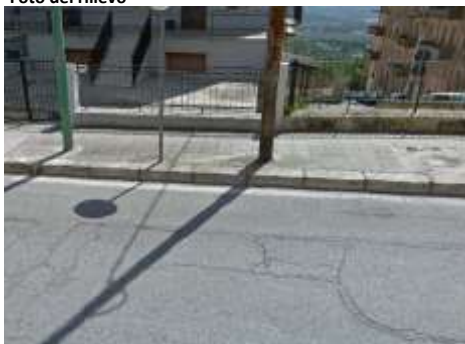
**Foto del rilievo**

Pavimentazione con sconnessioni dovute alle fugature

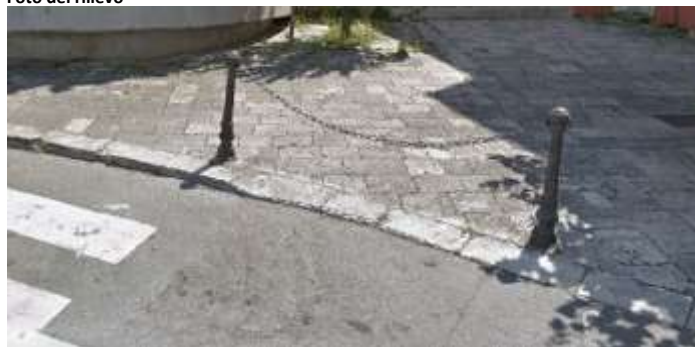
#### Foto del rilievo

Pavimentazione con sconnessioni dovute alle fugature

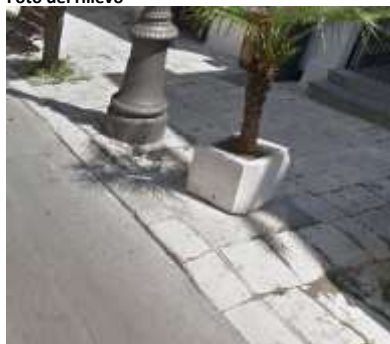
#### Foto del rilievo

Pavimentazione con sconnessioni dovute alle fugature
